NOTE DE SECURITE

Produit: Sellettes de paramoteur

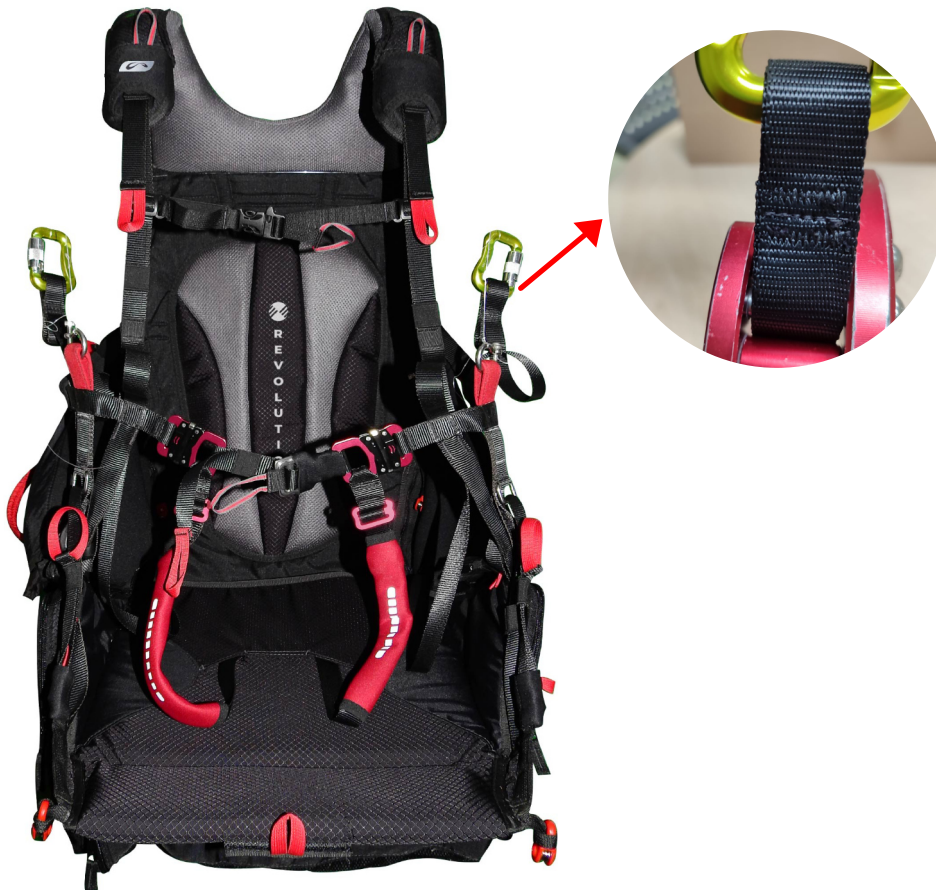
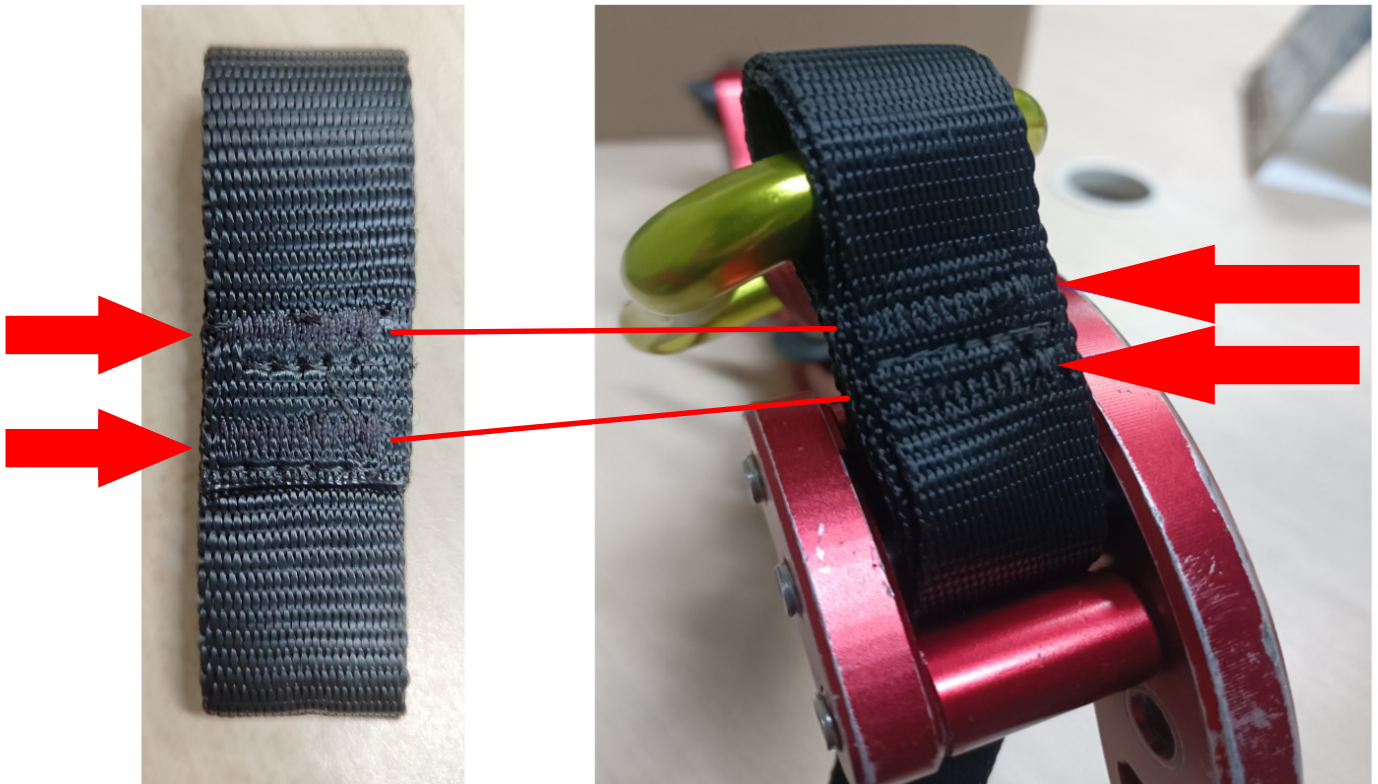
Description du problème: Sur une des sellettes, on a constaté l'absence de coutures de sécurité sur la sangle de liaison entre le bras et le mousqueton de la voile.

Il y a 3 coutures - une droite en bas et 2 autres coutures comme indiqué - il est obligatoire d'avoir les deux coutures comme indiqué par les flèches..

Procédure : Vérifiez que la bande en question présente les bonnes coutures avant le prochain vol.

L'identification de l'existence des coutures lève le doute et le produit peut être utilisé normalement.

Si les coutures sont manquantes ou si des doutes persistent, n'utilisez pas l'équipement et contactez l'usine en utilisant les coordonnées ci-dessous :
